LES PROBLEMES GEOGRAPHIQUES DES ACCIDENTS DE LA  
CIRCULATION EN MILIEU URBAIN

NORANDA, 1972

MEMOIRE PRESENTE AU  
DEPARTEMENT DE GEOGRAPHIE  
UNIVERSITE DU QUEBEC

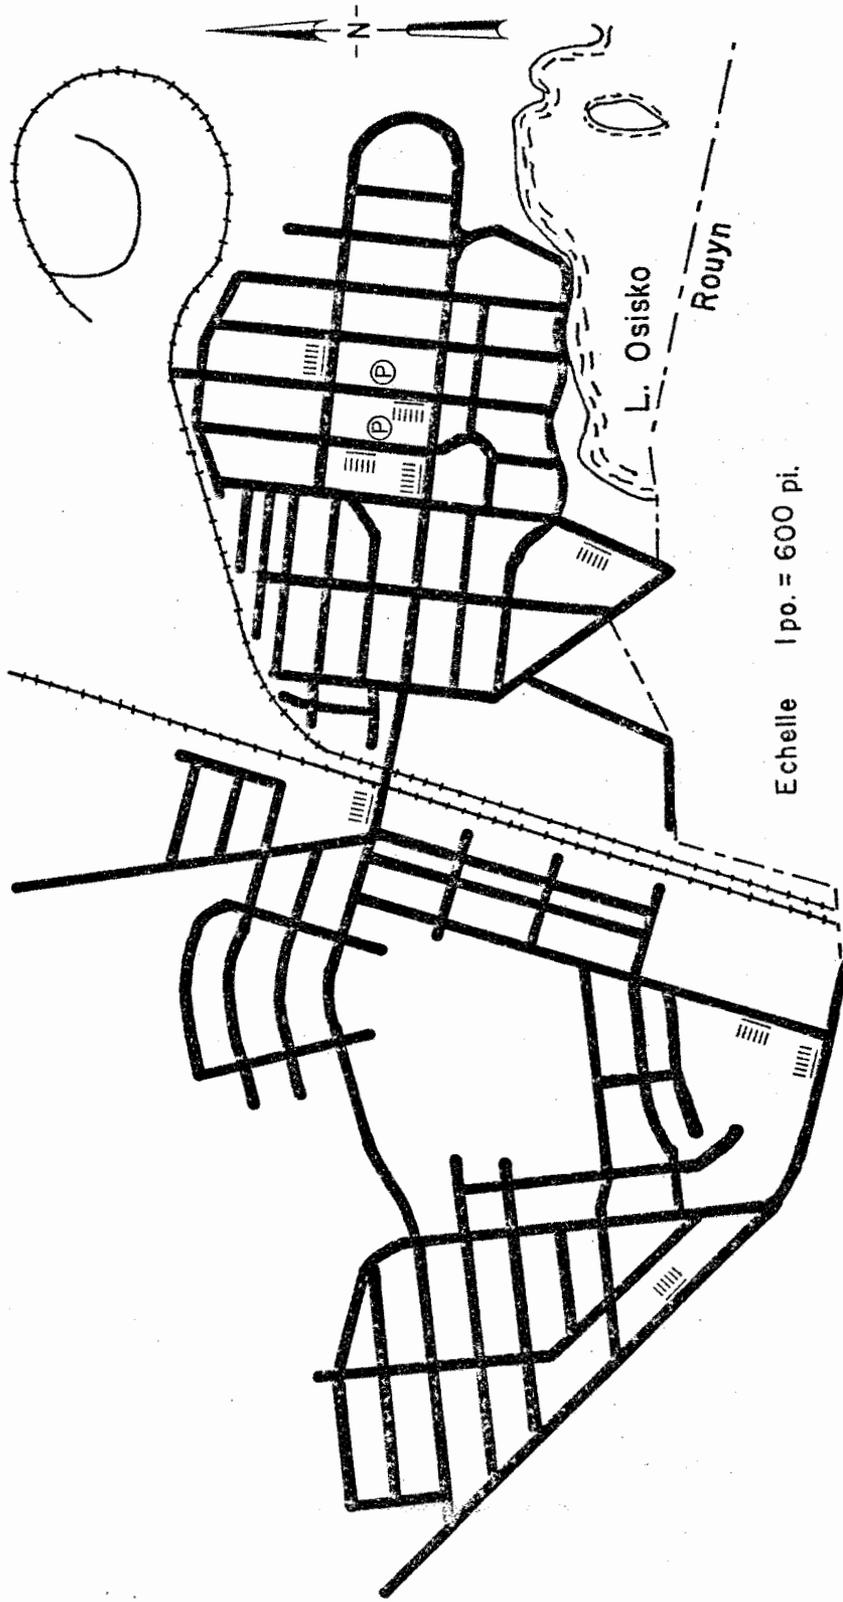
CARTE 1

# VILLE DE NORANDA

▬ Rues à circulation dense

Les avenues Carter et Murdoch ont une circulation très dense ainsi que la septième, la huitième et la neuvième rue, plus le Boulevard Rideau avec la quinzième rue (voir la carte I). Ceci est dû au fait que nous retrouvons sur ces artères les principaux commerces de la ville (Woolworth, Belisle, etc...), le Centre Récréatif, l'hôtel Noranda et à proximité, l'hôpital Youville. Il ne sera donc pas surprenant de constater que la majorité des accidents se produisent dans ce secteur. En fait, la zone commerciale de Noranda se situe entre la cinquième et la neuvième rue, et est limitée par les avenues Murdoch et Carter qui sont parallèles. A l'intersection de la quinzième rue et du Boulevard Rideau, nous retrouvons le Centre d'Achat et un édifice gouvernemental. Ce sont ces facteurs commerciaux et administratifs qui expliquent la plus grande densité des flux de circulation à certains endroits.

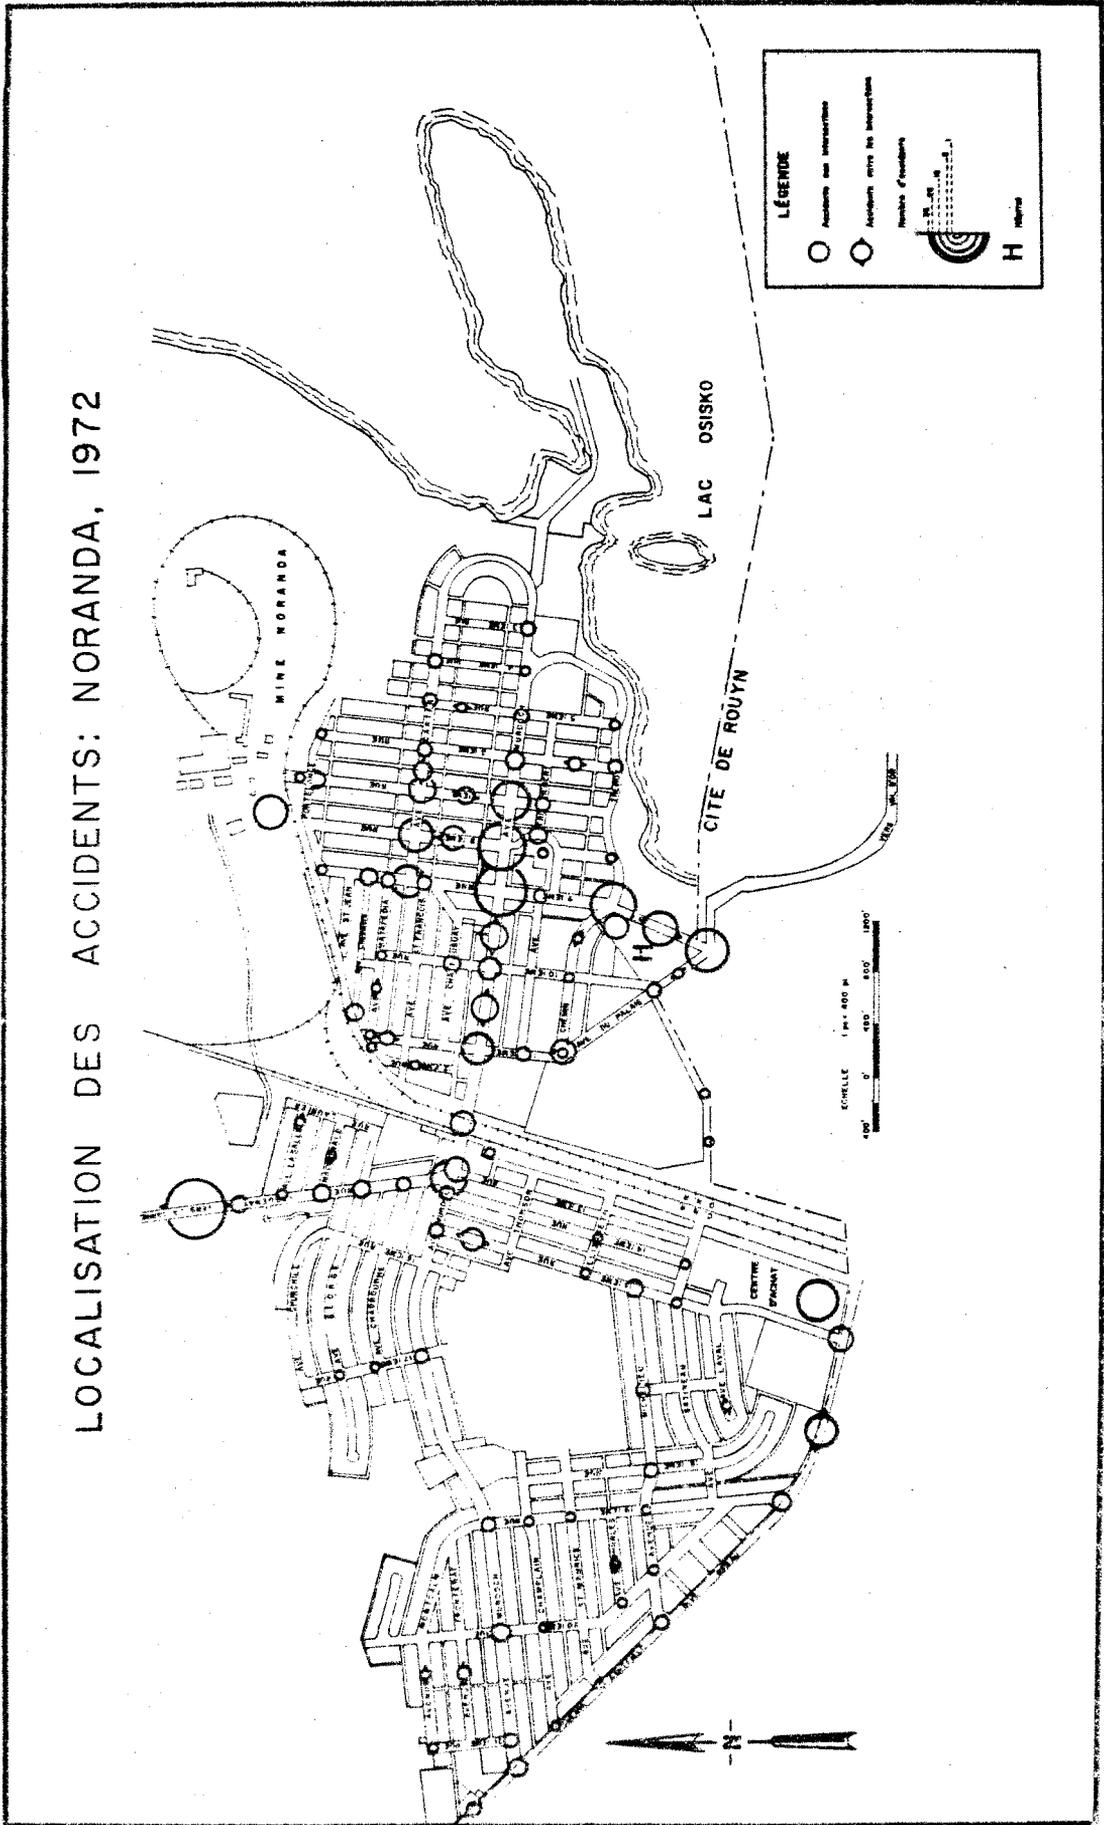
CARTE II

LOCALISATION DES ACCIDENTS: NORANDA, 1972

La neuvième rue est une des rues les plus achalandées de Noranda. Elle est le prolongement de l'Avenue Principale de Rouyn vers Noranda. A la frontière des deux villes, elle forme une intersection importante où se rejoignent aussi l'Avenue du Palais et l'Avenue du Lac, toutes deux de Rouyn. Dans l'année 1972, il n'y a eu que 18 accidents à cette intersection, mais 89 (19%) se sont produits tout le long de la neuvième rue. Il semblerait que la zone à proximité de l'hôpital Youville soit propice à ceux-ci. En effet, nous constatons que 12 accrochages ont eu lieu en face de cet édifice public, alors qu'il s'en produisait 19 à l'intersection du Chemin Trémoy et 16 au croisement de l'Avenue du Palais comme nous l'avons dit plus haut. Sur l'ensemble de la huitième rue, 43 accidents (9%) ont été relevés, alors que la rue Saguenay et le Boulevard Rideau sont les deux dernières artères les plus touchés avec respectivement 60 (13%) et 30 (6%). Ceux-ci jouent le rôle de porte d'entrée et de sortie de la ville. En effet, la rue Saguenay nous mène vers l'Abitibi-Ouest et le Boulevard Rideau nous dirige vers le Témiscamingue et l'Ontario.

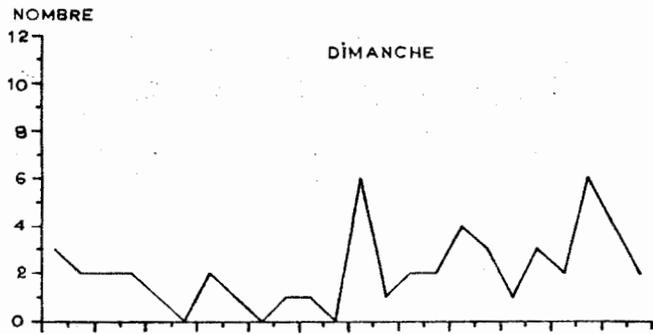
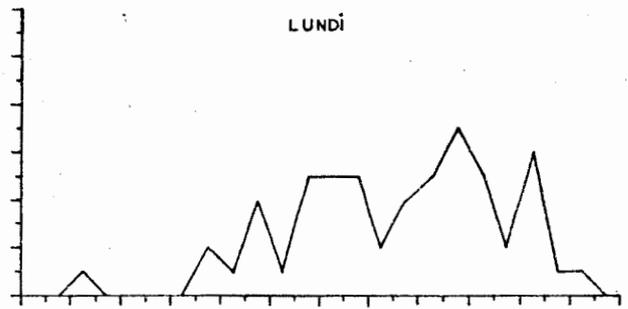
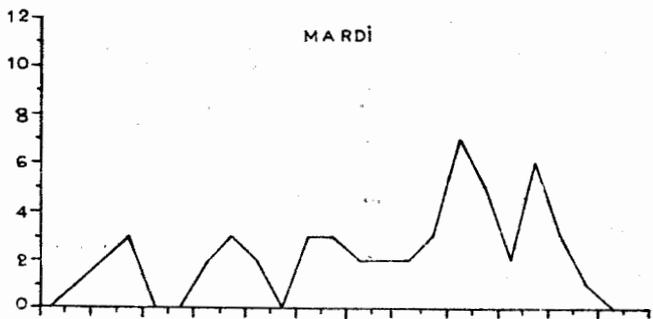
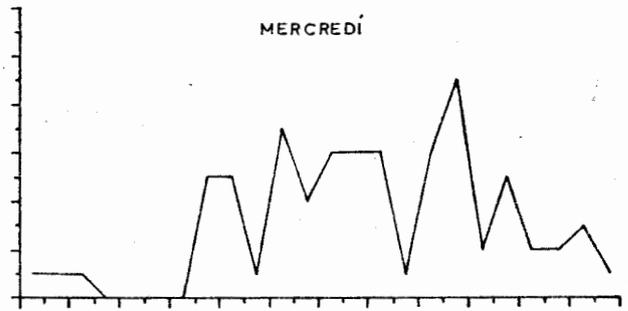
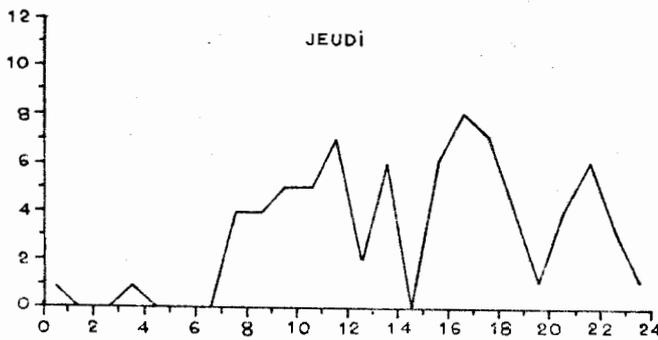
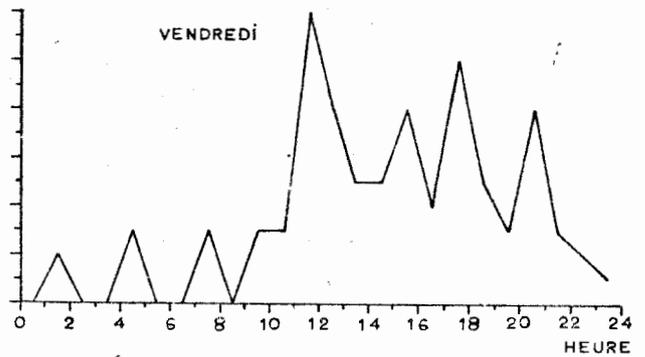
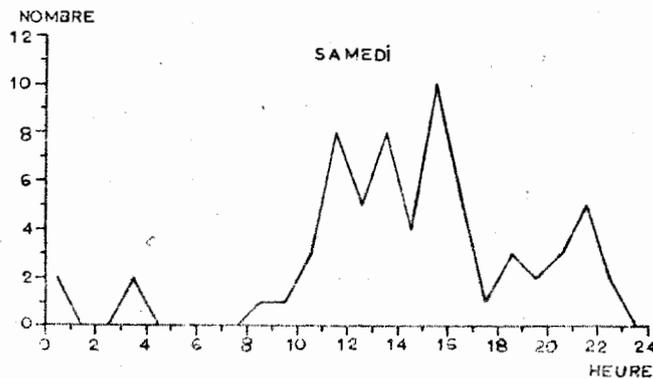
# RÉPARTITION JOURNALIÈRE DES ACCIDENTS SELON L'HEURE NORANDA 1972

En examinant les différents graphiques, nous constatons que les heures critiques varient selon le jour et la saison. Du lundi au vendredi inclusivement, les accidents se produisent surtout entre onze et treize heures, et dans la période de seize à dix-huit heures (cf. graphique I, p.26). Ceci est dû au surplus de véhicules automobiles qui circulent dans la ville aux "heures de pointe". Cependant, le vendredi, la circulation est encore plus dense que les autres jours de la semaine parce que c'est

la journée du magasinage pour la plupart des gens. Par contre, le mardi et le mercredi la police de Noranda a eu peu d'accidents à signaler.

Le samedi, les gens font des promenades et visitent les magasins surtout l'après-midi, ce qui explique le nombre élevé d'accidents entre treize et quatorze heures puis entre quinze et seize heures. Finalement, le dimanche, il y a deux maxima qui se situent entre douze et treize heures, puis entre vingt-et-une et vingt-deux heures. Ces deux heures critiques peuvent s'expliquer par le fait que les gens partent le midi pour se récréer ou simplement se promener et qu'ils reviennent vers dix heures. Mais ceci n'est qu'une hypothèse.

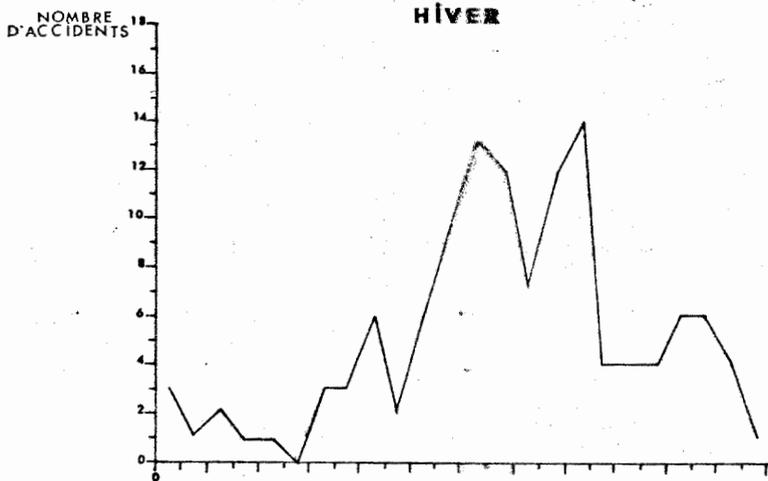
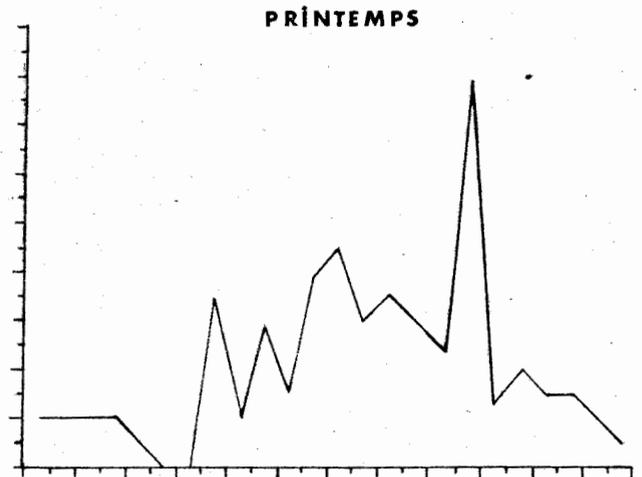
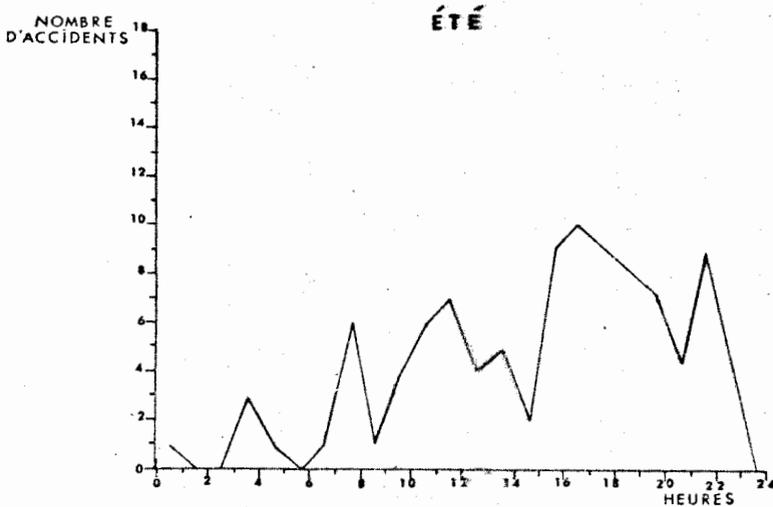
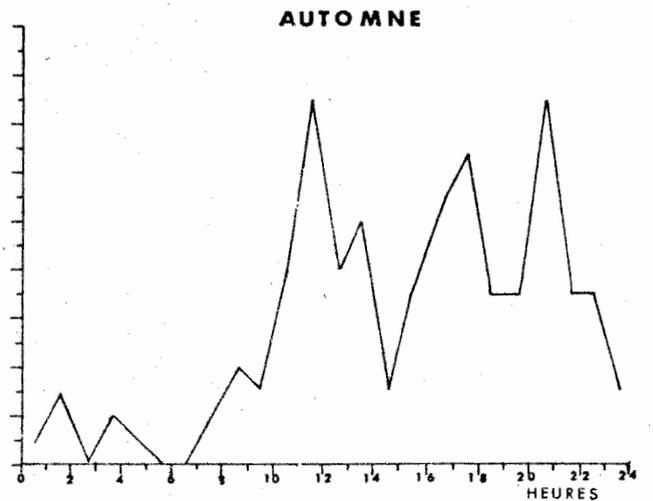
GRAPHIQUE II

# TOTAL SAISONNIER DES ACCIDENTS SELON L'HEURE : NORANDA 1972

En plus de ces heures critiques, il faut noter qu'à l'automne, il y a un sommet entre vingt et vingt-et-une heure et un autre entre onze et douze heures. Aussi, en été, il se produit beaucoup d'accidents entre vingt-et-une et vingt-deux heures. Mais de façon générale, les "heures de pointe" se situent toujours au dîner et au souper.

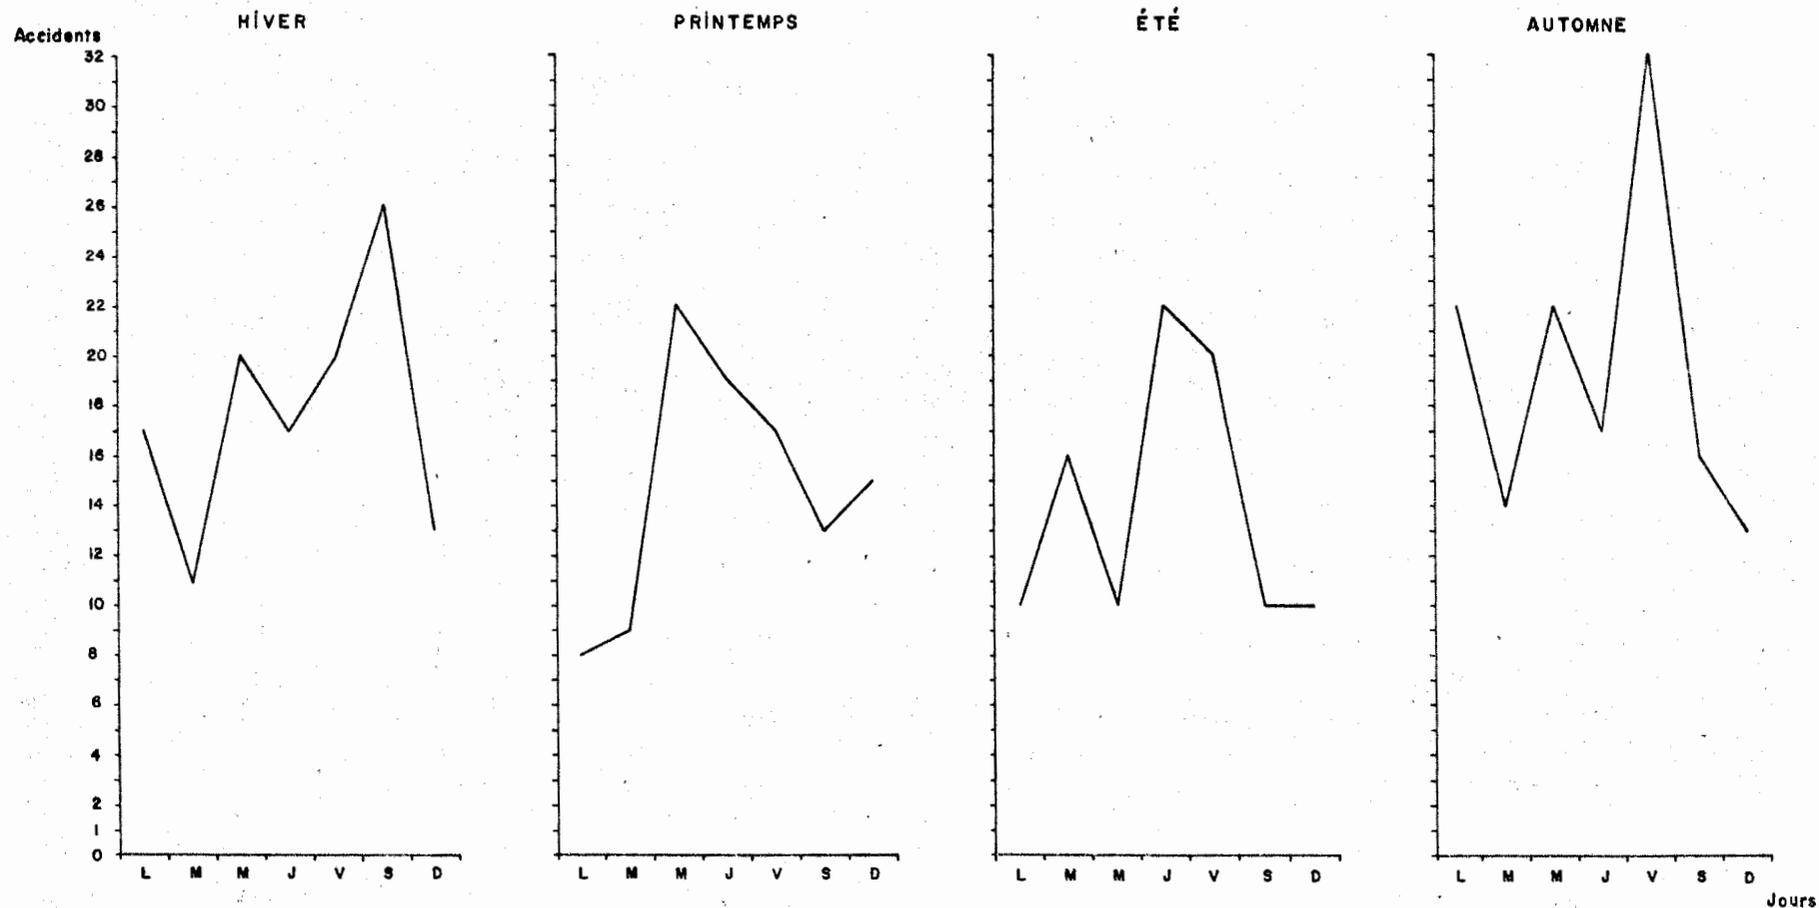
GRAPHIQUE III

Total Saisonnier Des Accidents Selon Le Jour  
Noranda 1972

Dans le graphique III (p.30), nous constatons que le vendredi est la journée la plus accidentée avec quatre-vingt-neuf accidents comparativement au mardi qui en a seulement cinquante. Lorsque l'on regarde les mois, on s'aperçoit que décembre est bien en avance sur les autres avec un total de 61 accrochages, tandis que la saison la plus dangereuse est l'automne avec 30% des accidents de l'année. Les journées les plus accidentées diffèrent selon les saisons. L'hiver, c'est le samedi; le printemps, c'est le mercredi; l'été, nous retrouvons le jeudi en tête de liste; et, finalement, à l'automne, un nombre très élevé d'accidents se produisent le vendredi

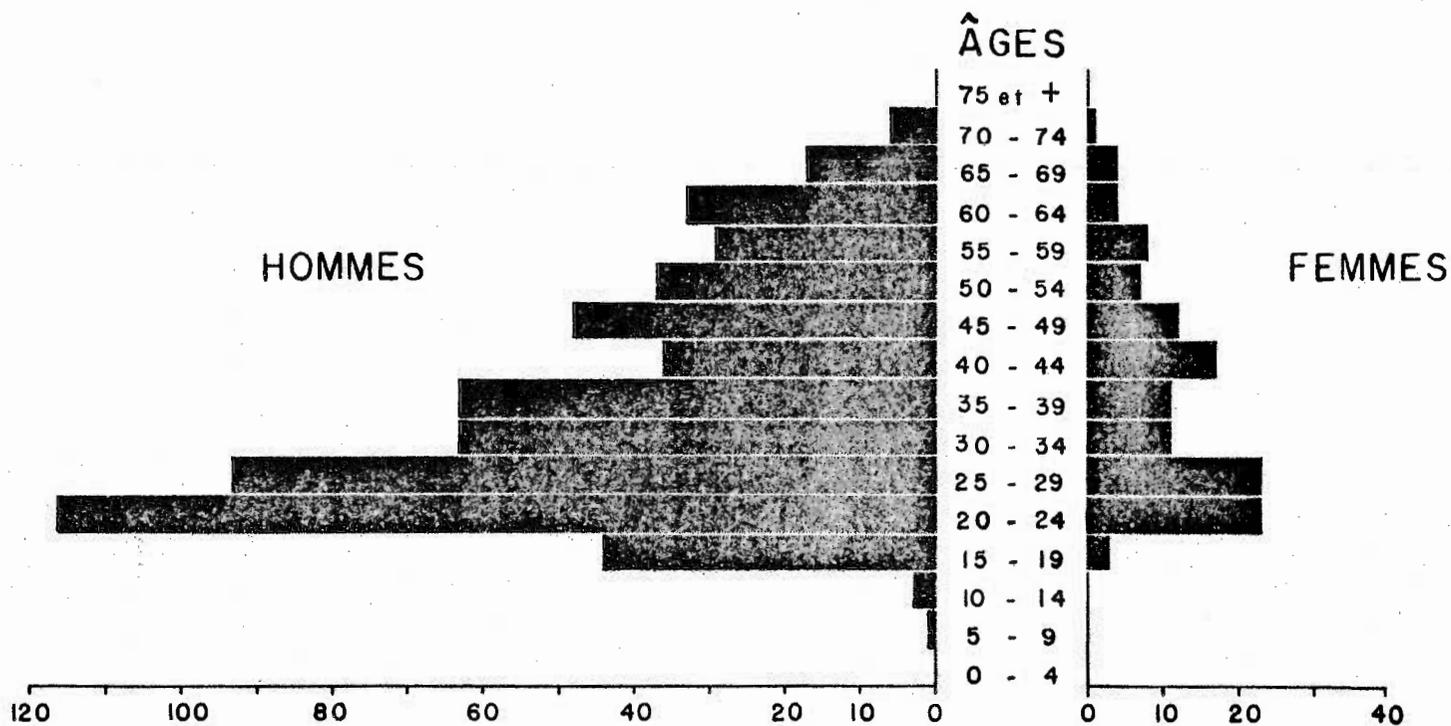
# Nombre D'accidentés Selon L'âge et le Sexe Noranda 1972

Sur 589 hommes, 28% ont moins de 25 ans et la classe des 20 à 24 ans est la plus importante (cf. graphique IV, p.34). Vient ensuite, celle des 25 à 29 ans avec 16%. Les femmes, pour leur part, font des accidents à un âge plus avancé. En effet, la classe des 25 à 29 ans est aussi importante que celle des 20 à 24 ans. De plus, 23% des femmes impliquées dans les accidents ont entre 40 et 50 ans.

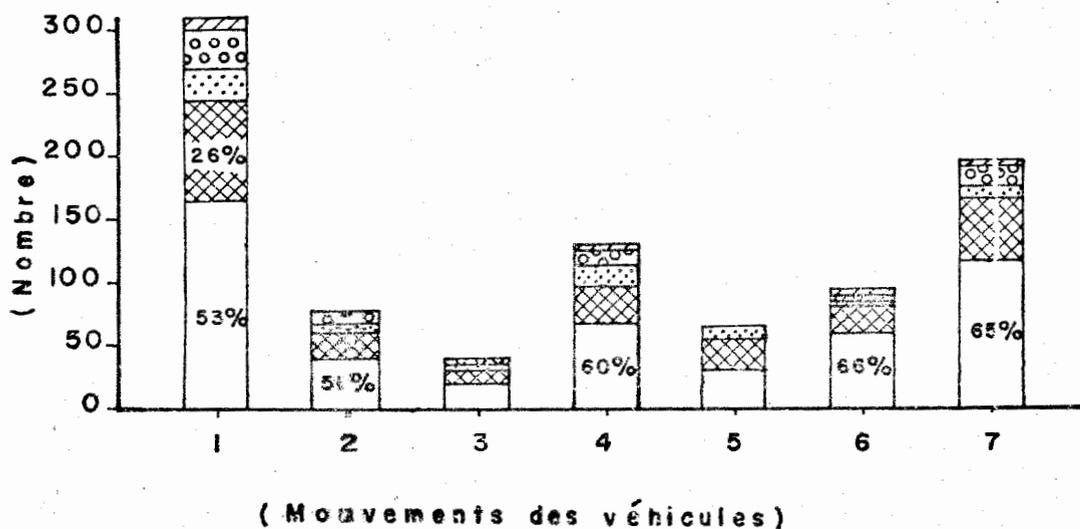
## CONDITIONS CLIMATIQUES

- Clair
- Pluie
- Nuageux
- Neige
- Autres

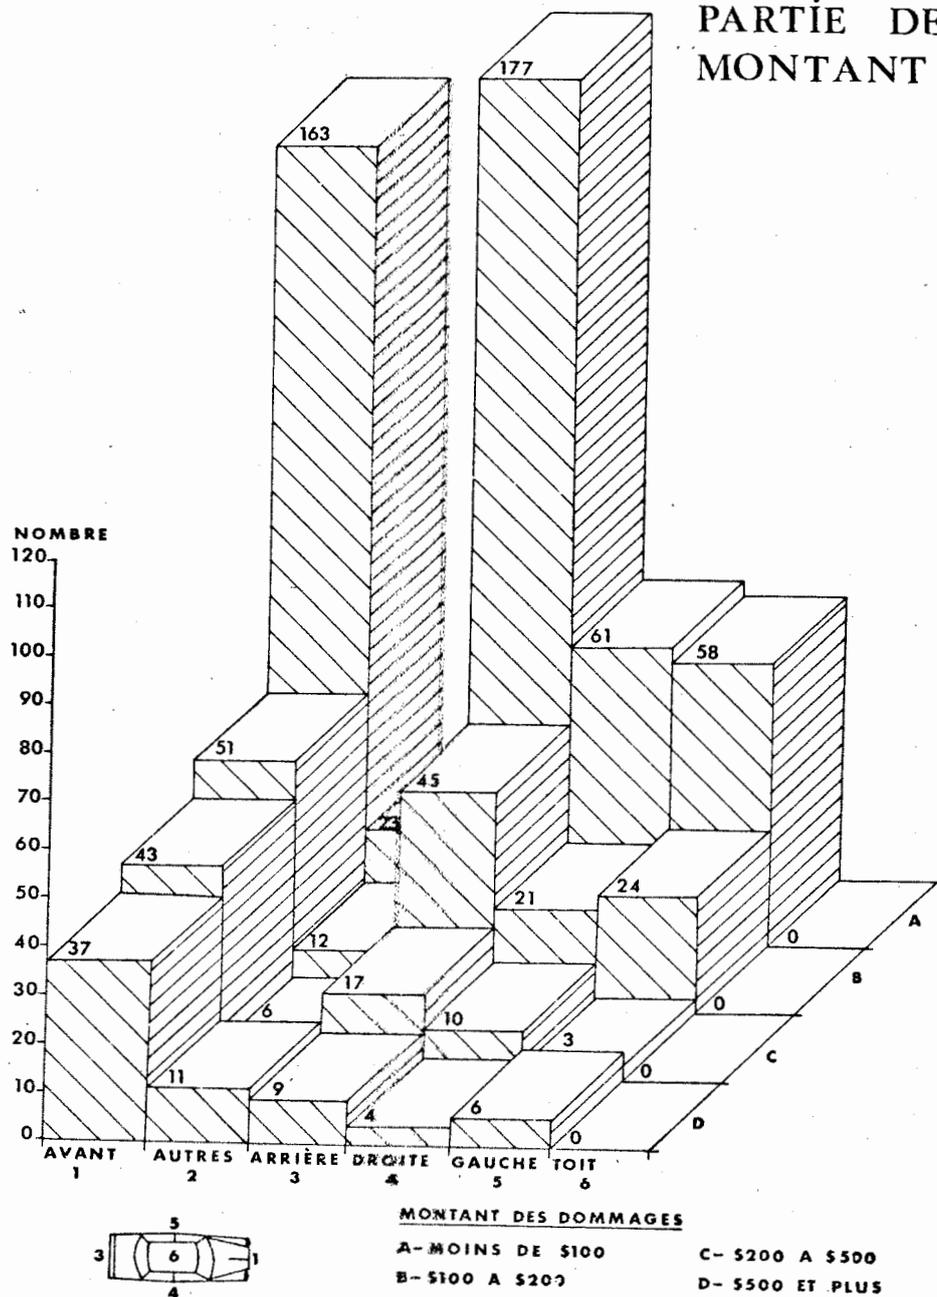
VÉHICULES ACCIDENTÉS NORANDA 1972

NOMBRE  
PARTIE DE LA VOITURE  
MONTANT DES DOMMAGES

mobiles à deux et à quatre portes soient les plus souvent impliquées (83%); alors que les camions ne comptent que pour 8% du total.

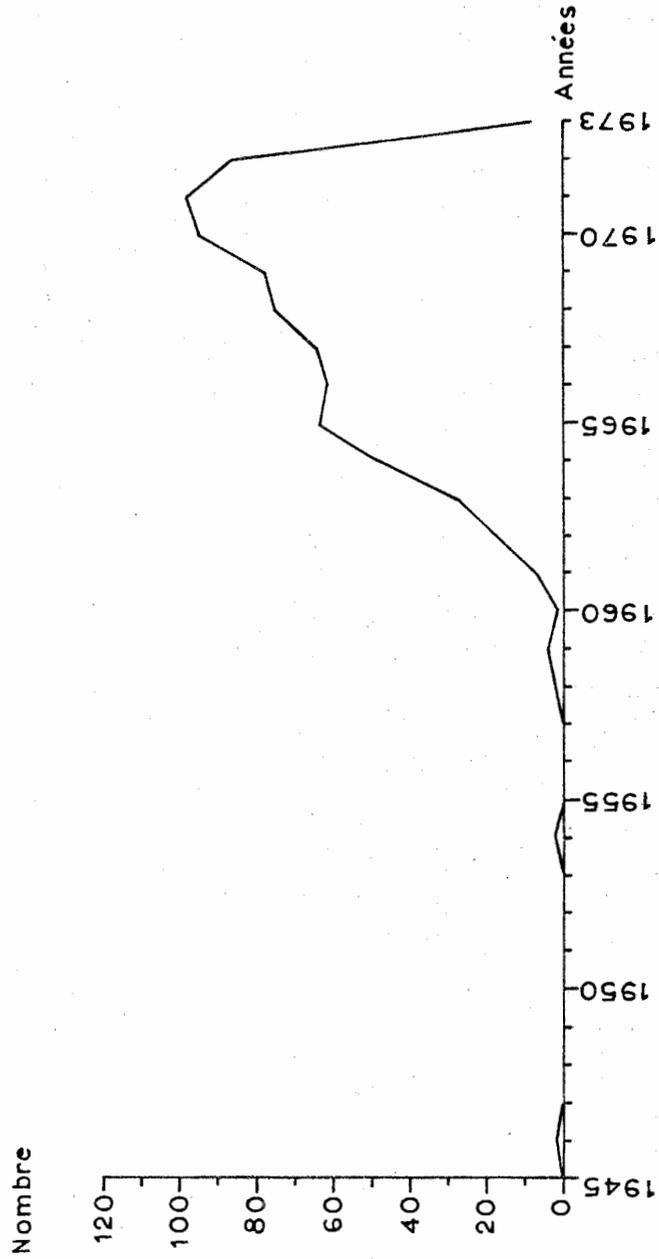
GRAPHIQUE VII

VÉHICULES ACCIDENTÉS SELON  
L'ANNÉE DE FABRICATION  
NORANDA 1972

Maintenant, est-ce que les automobiles récentes s'impliquent plus souvent dans les accidents? D'après le graphique no.VII (cf. p. 47), la réponse à cette question est positive. Dans 37% des accrochages, les véhicules n'ont pas plus de deux ans d'usure et le nombre le plus élevé est celui de 1971 (98). Il y en a même huit qui datent de 1973. Nous remarquons aussi que la courbe demeure élevée jusqu'en 1963. Nous pouvons donc conclure que les automobiles qui ont moins de huit ans se répartissent dans l'ensemble des accidents. Ce qui est normal, étant donné qu'elles sont les plus nombreuses sur la route.
